呼和浩特市德源肥业有限公司

土壤污染隐患排查报告

编制单位：内蒙古绿洁环境检测有限公司

二〇二四年九月

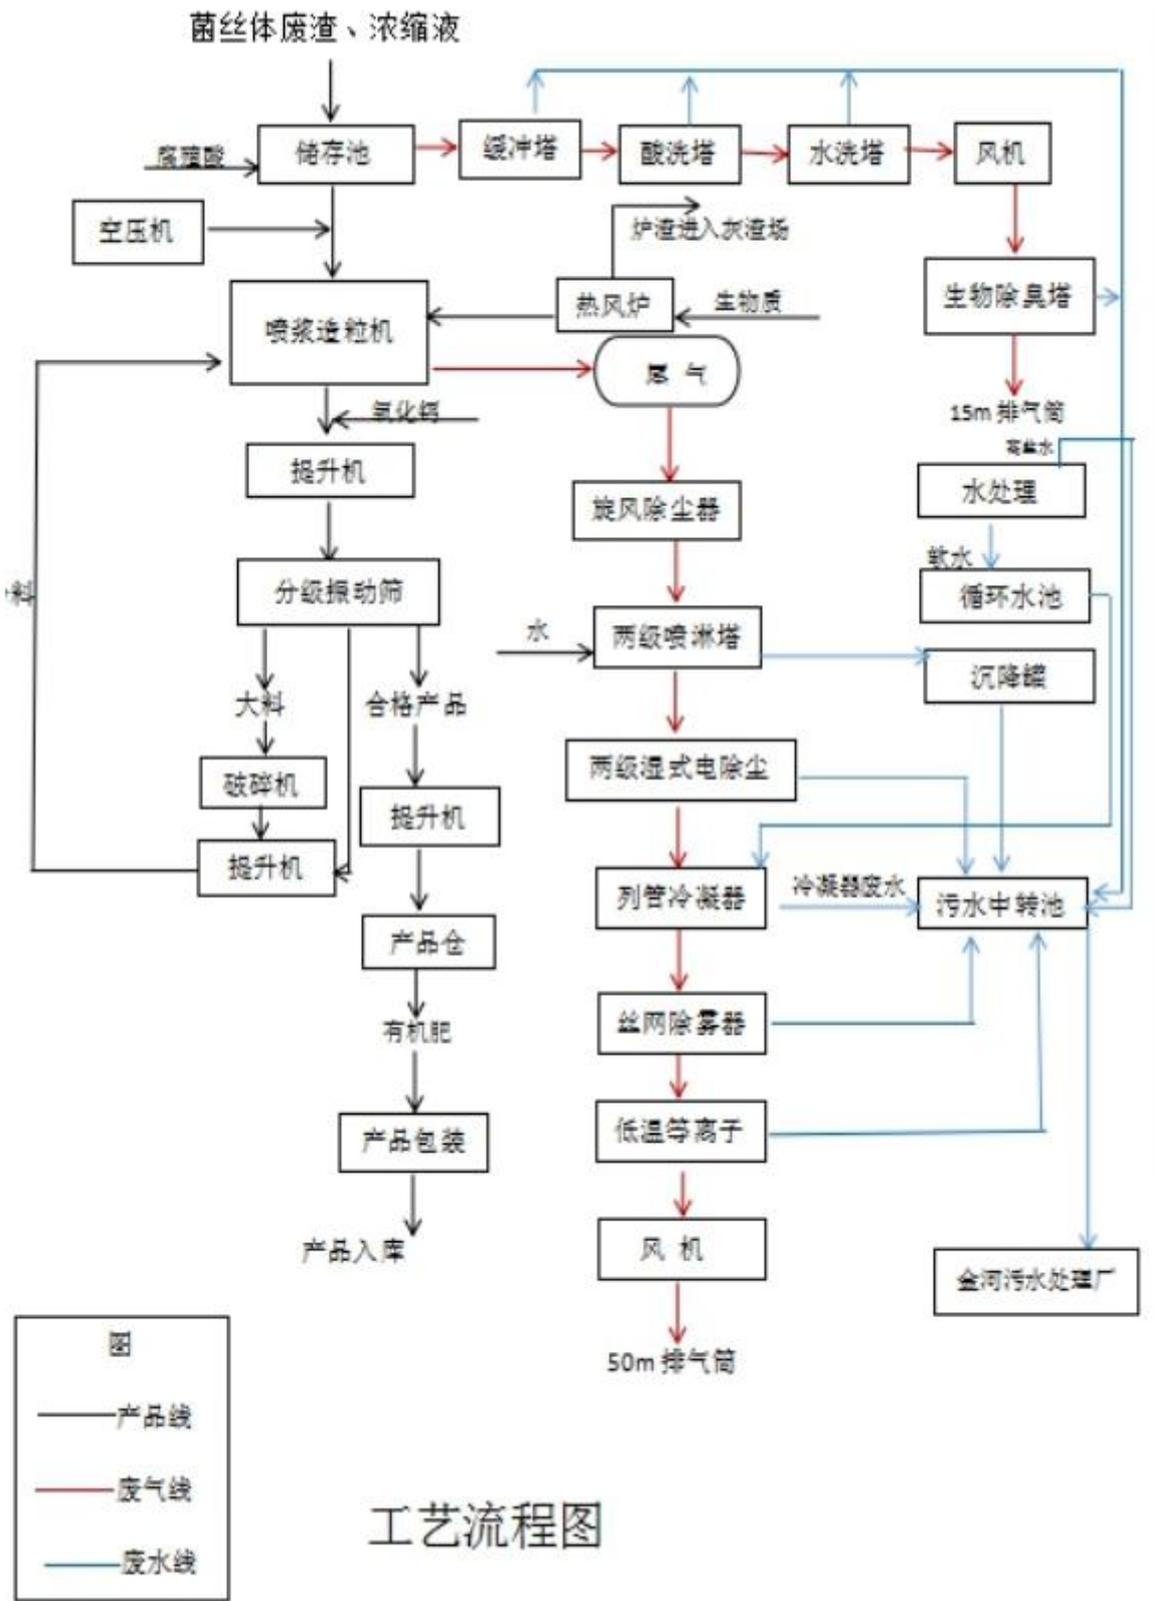
图 2.2.4-1 项目工艺流程图

工艺主要由搅拌工段、喷浆造粒工段、分级筛分工段和破碎工段构成，辅助生产系统包括供热系统、除臭除尘环保系统、循环冷却水再利用系统和成品包装、质检系统组成。

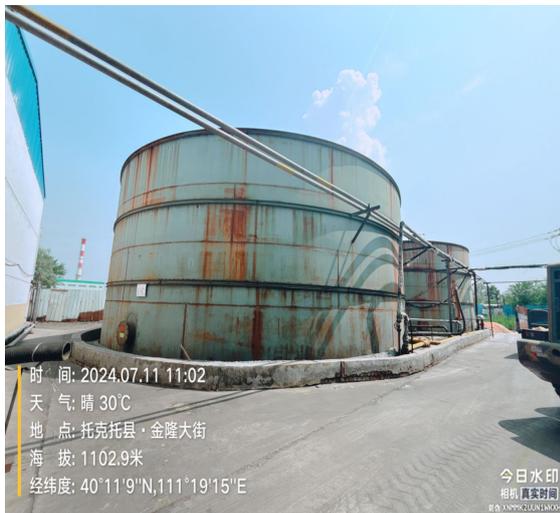
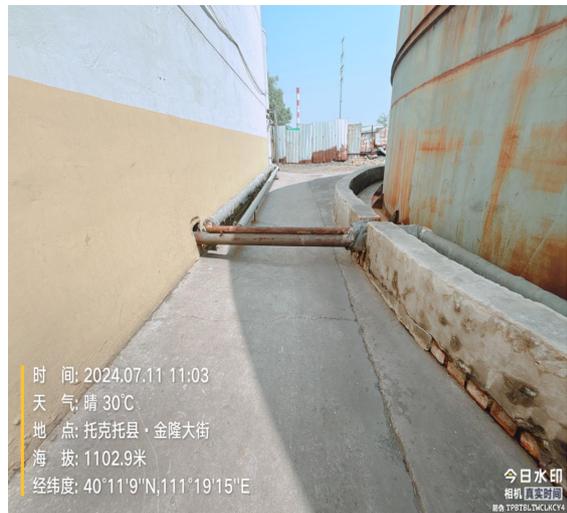
原料应急储罐2座及与车间原料储存搅拌池管道连接

经排查，储罐区地面未发现有损坏、裂缝的迹象。围堰外部有损坏。

经现场目视排查，各储罐密封良好，外壁未见裂缝，管道连接处等均未见跑冒滴漏情况，因此本厂区储罐类存储设施的土壤污染隐患风险较低。

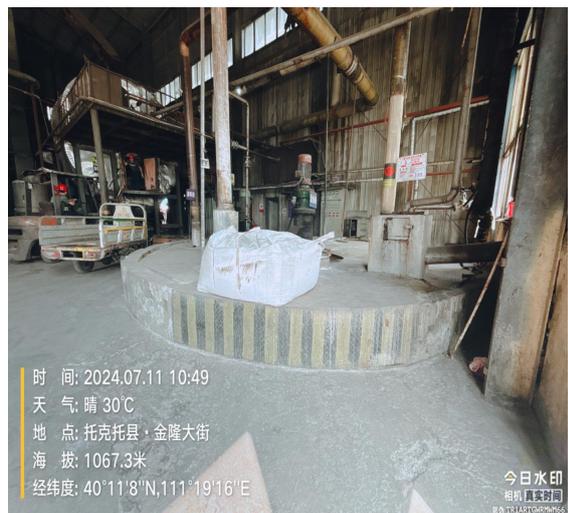
25m³的原料储存搅拌池

经排查，容积为 25m³池体外部稍有损坏，其他均为发现有损坏、裂缝等情况，内部由于存放物料无法看到内部情况。

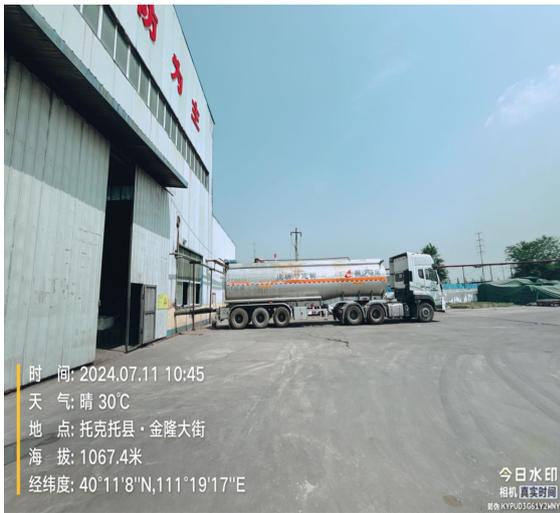
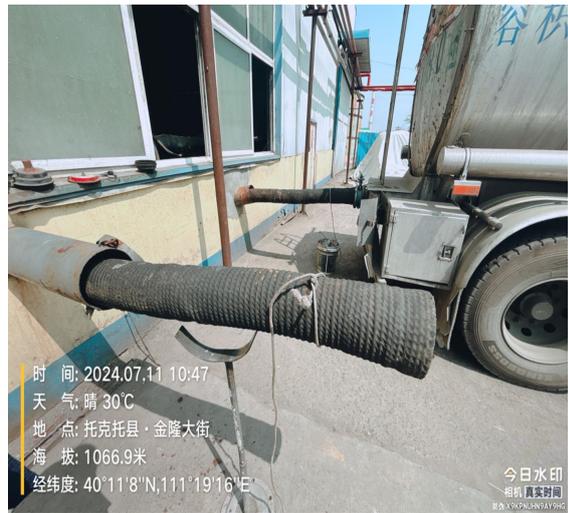
原料运输罐与生产车间原料储存池（搅拌池）管道输送

经实地探勘及人员访谈了解到，本地块涉及管道运输的有：原料输送、废水输送，管道都为地上结构，管道材质为铁结构。未见管道有泄漏、破损情况；地上与传输泵连接部分管道完好，无破损。原料输送软管与装载车连接处设有收集桶。

(4) 原料储罐车出料口与生产车间原料搅拌池管道输送处底部放置塑料桶的防滴漏设施，防止发生滴漏，可及时进行收集，完善此处防滴漏收集的设施。

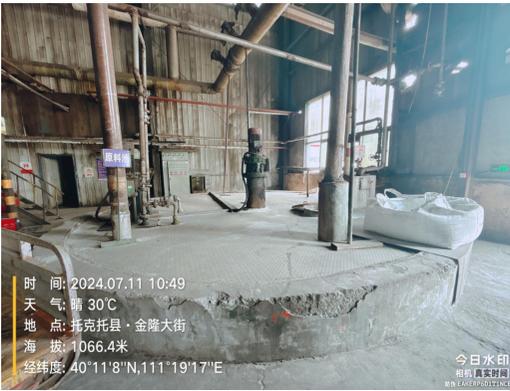
<p>时间: 2024.07.11 10:49 天气: 晴 30°C 地点: 托克托县·金隆大街 海拔: 1066.4米 经纬度: 40°11'8"N,111°19'17"E</p>	地上部分的池体有磨损的现象	1、及时进行修补 2、定期巡视和检查	完成时间: 3个月
2	原料应急储存罐	原料应急储存罐区围堰	40°11'9"N,111°19'15"E

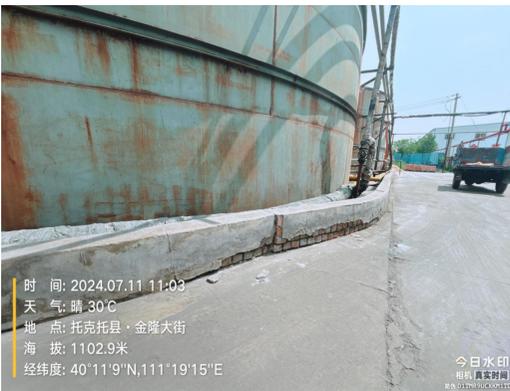
<p>时间: 2024.07.11 11:03 天气: 晴 30°C 地点: 托克托县·金隆大街 海拔: 1102.9米 经纬度: 40°11'9"N,111°19'15"E</p>	围堰外部有多处损坏	1、及时进行修补 2、定期巡视和检查	完成时间: 3个月

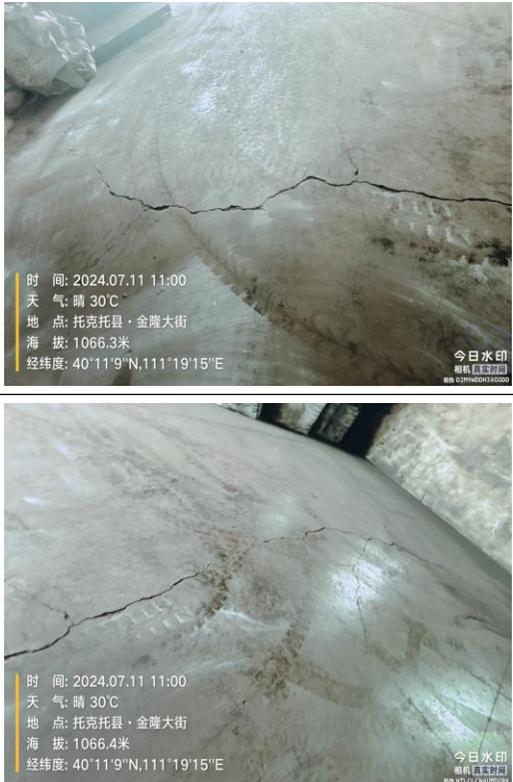
4	原料库	原料库地面	40°11'9"N,111°19'15"E

原料库地面有多处损坏, 出现裂缝现象	<ol style="list-style-type: none"> 1、及时进行修补 2、定期巡视和检查 	完成时间: 3 个月
---	-----	-------	-----------------------	---	--------------------	---	------------

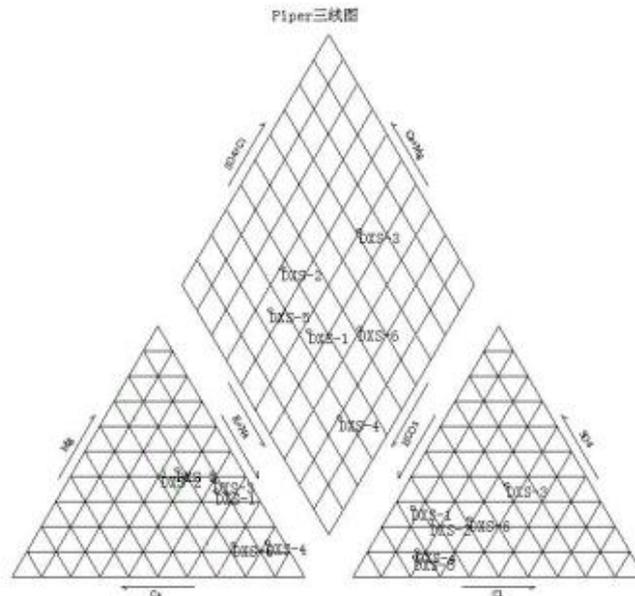
图 4.4-6 水化学成分 piper 三线图

根据图 4.4-6 分析可知,DXS-03 点的化学类型为 $Cl-SO_4-Na$ 型,DXS-04 点的化学类型为 HCO_3-Na 型,其它点位水化学类型为 $HCO_3-Mg-Na$ 。
